### 避難器具（緩降機）の使用時における安全管理の徹底について

避難器具（緩降機）の事故を踏まえた対応について（報告）

### 避難器具（緩降機）負傷事案概要

## 避難器具(緩降機)の使用方法的検証結果について

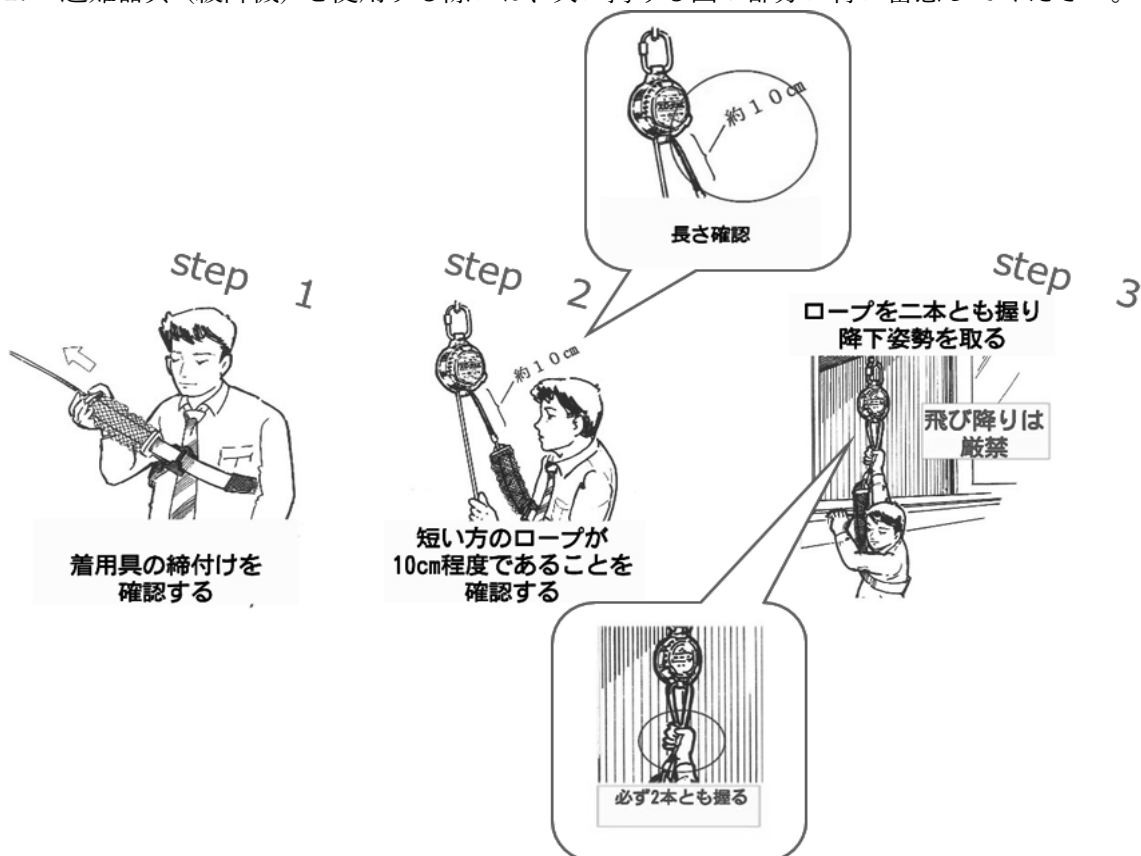
2. 避難器具（緩降機）を使用する際には、次に掲げる図の部分に特に留意してください。

1. 平成 29 年 11 月に、避難器具（緩降機）の降下訓練を実施したところ、「調速機」と「着用具」との間の「ロープ」が長い状態で降下したことにより、負傷者が発生しました。避難器具（緩降機）を使用して訓練等を実施する際には、次に掲げる事項に留意して行ってください。
  - (1) 消防法第 17 条の 3 の 3 に規定する消防用設備等の点検が確実にされており、当該避難器具（緩降機）に不備事項がないことを確認してください。
  - (2) 「調速機」と「着用具」との間の「ロープ」は 10 cm 程度であることを確認してください。
  - (3) 訓練参加者は、長袖長ズボン等、体表の露出が極力少ない服装をできる限り着用してください。
  - (4) 避難器具（緩降機）の使用方法を熟知している人につとめて立会いをしてもらった上で、その指導の下に実施してください。
  - (5) 使用方法を熟知している人から使用方法等についての事前説明を受け、その人が降下テストを行った後に実施することが望ましいです。
